## Ergebnisbericht Fußverkehrscheck Cottbus

## Ergebnisse: Vom Ostausgang des Bahnhofs Cottbus bis zur Bus- und Tramhaltestelle

## Ergebnisse: Vom Blechen Carré bis zur Haltestelle „Stadtpromenade“

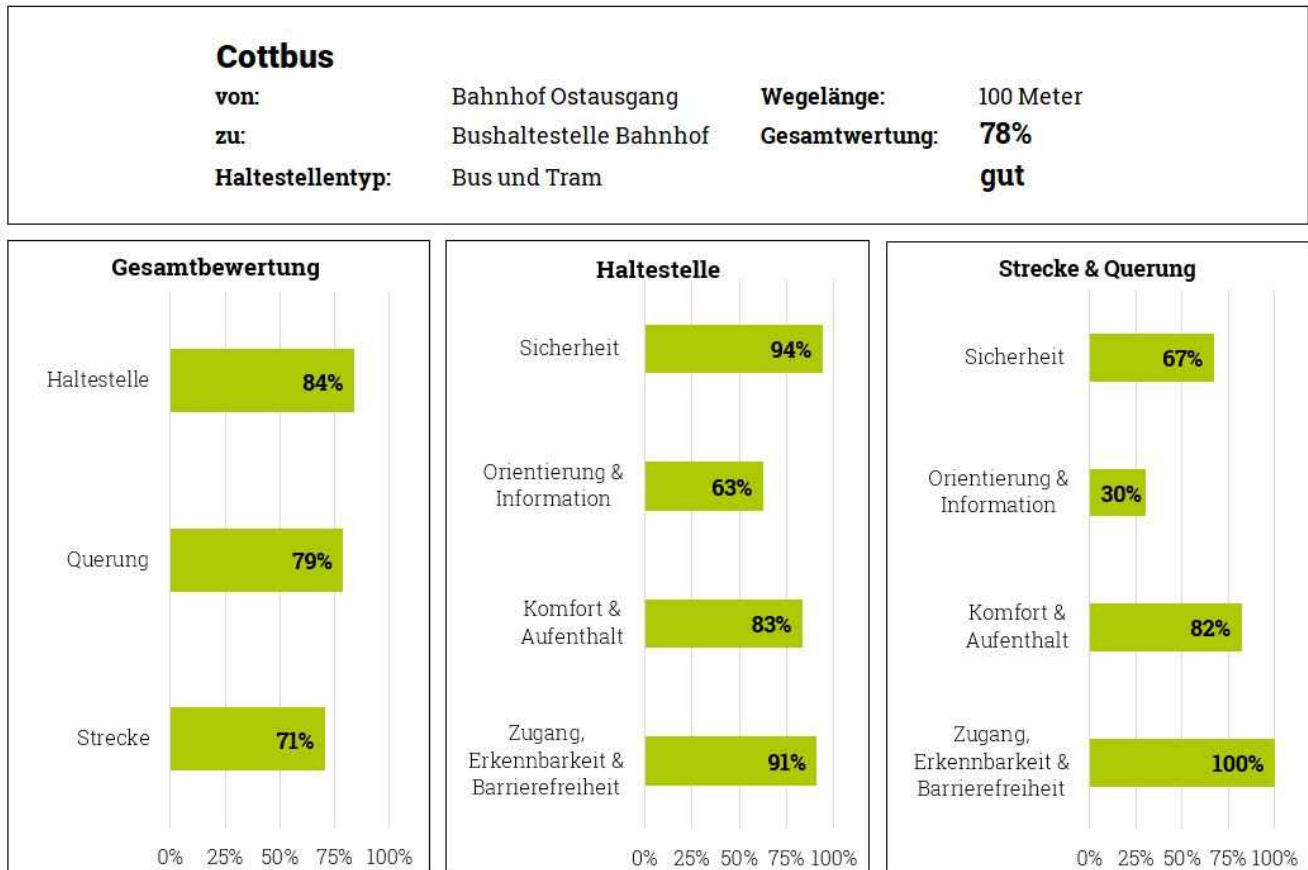
Abb. 1: Ergebnisse Cottbus vom Ostausgang des Bahnhofs bis zur Bus- und Tramhaltestelle  
 < 40% = ungenügend, 41-50% = mangelhaft, 51-60% = ausreichend, 61-70% = befriedigend, 71-80% = gut,  
 > 80% = sehr gut

Der Bahnhofsvorplatz in Cottbus wurde umgebaut und im Herbst 2019 eröffnet. Im Zuge der Neugestaltung wurde ein ÖPNV-Verknüpfungsknoten geschaffen, der nun mehrere Bus- und Tramhaltestellen am Bahnhof bündelt, die vorher um den Bahnhof herum gelegen waren. Diese Haltestelle wurde von der VCD Kreisgruppe Cottbus dem Check unterzogen. Wer mit dem Fern- oder Regionalverkehr in Cottbus ankommt und mit dem öffentlichen Nahverkehr weiterfährt, legt den Weg vom Ostausgang des Bahnhofs zu den Haltepunkten der Busse und Trams zurück, weshalb diese Strecke und die Überquerung der Straße ebenfalls unter die Lupe genommen wurden. Haltestelle, Weg und Querung erreichten eine Gesamtwertung von 78 von möglichen 100 Prozentpunkten – in Schulnoten „gut“. Die Station zählt damit zu den besten bundesweit.

Besonders auffällig ist die Bewertung der Strecke über den Bahnhofsvorplatz im Hinblick auf die Orientierung und Information. Sie erreichte lediglich 30 %. Wer am Cottbuser Bahnhof ankommt und nicht ortskundig ist, findet den neuen ÖPNV-Verknüpfungspunkt nicht auf Anhieb. Vor der Umgestaltung befanden sich die Bus- und Tramhaltestellen am Südausgang des Bahnhofsgebäudes. Zum Zeitpunkt des VCD-Checks hing noch eine Informationstafel mit Bus- und Tramlinien und deren Abfahrtszeiten am Südausgang. Fahrgäste werden so zunächst zum falschen Ausgang geleitet.

Die Errichtung einer großen, dynamischen Anzeige aller Linien, Haltepunkte und Wartezeiten auf dem Bahnhofsvorplatz direkt nach dem Ausgang in Verbindung mit einer übersichtlichen Wegeleitung der Menschen schon im Bahnhofsgebäude zum Ostausgang würde die Orientierung und Information der Fahrgäste stark erhöhen.

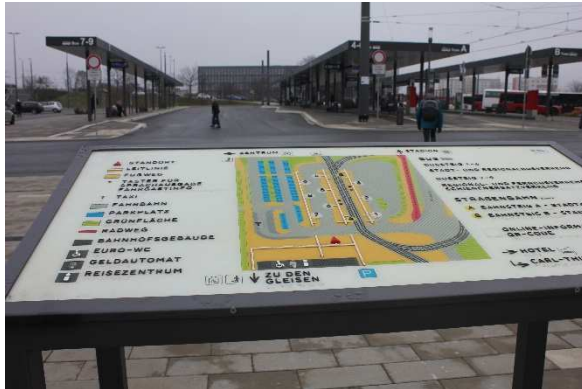
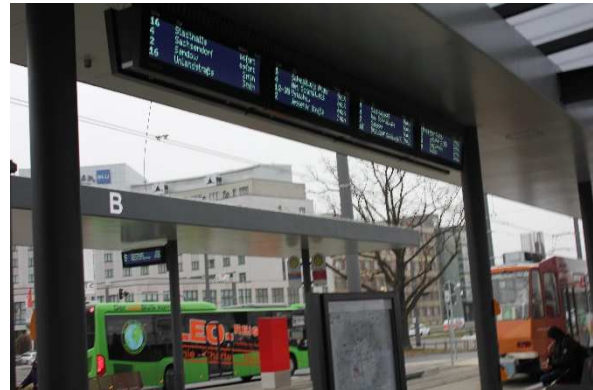
Die Tafel mit der Haltestellenübersicht in Brailleschrift auf dem Bahnhofsvorplatz trägt besonders zur Barrierefreiheit bei. Ebenso die dynamischen Abfahrtsanzeigen – diese hängen nur sehr hoch und längs statt quer.  
Fotos: VCD/Philipp Kosok

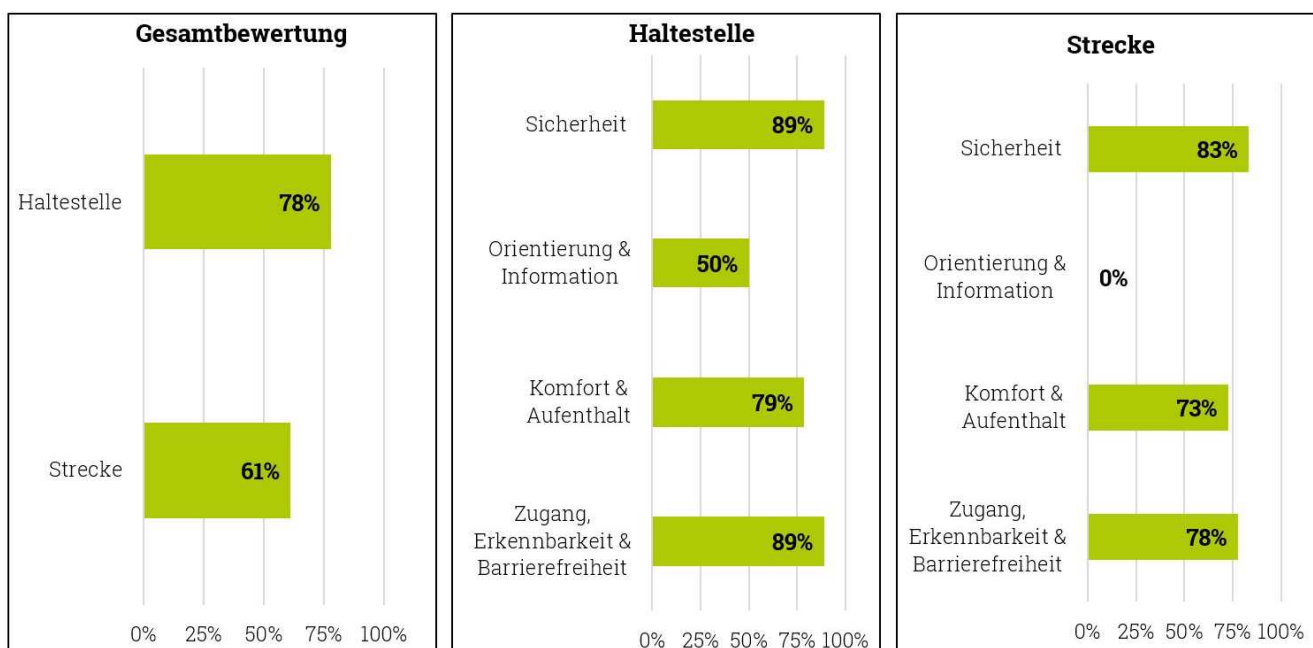
Abb. 2: Ergebnisse vom Ausgang des Blechen-Carré bis zur Haltestelle „Stadtpromenade“  
 < 40% = ungenügend, 41-50% = mangelhaft, 51-60% = ausreichend, 61-70% = befriedigend, 71-80% = gut,  
 > 80% = sehr gut

Die zweite exemplarisch getestete Haltestelle in Cottbus war die „Stadtpromenade“. Typischerweise wird sie von Menschen genutzt, die zum großen Einkaufszentrum Blechen Carré möchten. Deshalb wurde der kurze Weg vom Ausgang des Gebäudes bis zur Haltestelle überprüft. Eine Querung gibt es auf diesem Weg zur Haltestelle nicht. Die Strecke und die Haltestelle erhielten eine Gesamtbewertung von 70 Prozentpunkten – in Schulnoten „befriedigend“.

Die Haltestelle schnitt mit 78 % „gut“ ab, besonders in den Bereichen „Sicherheit“ sowie „Zugang, Erkennbarkeit und Barrierefreiheit“. Die Haltestelle liegt nicht an einer öffentlichen Straße – somit ist sie für Fahrgäste sehr geschützt gelegen. Die Umgebung ist belebt, die Haltestelle beleuchtet und Fußgänger\*innen werden nicht durch falsch geparkte Autos oder Fahrräder gestört. An der Bahnsteigkante gibt es ein taktiles Leitsystem für Menschen mit Taststock. Der Zugang zur Wartefläche ist stufenfrei und die Höhe des Fahrkartenautomaten ist auch für Menschen im Rollstuhl geeignet. Auch die Aufenthaltsqualität an der Haltestelle

Der Bereich „Orientierung und Information“ schnitt mit 50 % „mangelhaft“ ab. Die Pläne und dynamischen Anzeigen informieren die Fahrgäste theoretisch zwar über alle abfahrenden Linien und Zeiten. Zum Zeitpunkt des VCD-Checks funktionierten die digitalen Anzeigen allerdings nicht. Es gibt einen Liniennetzplan und direkt an der Haltestelle ist ein Kundenzentrum von Cottbusverkehr gelegen. Zu dessen Öffnungszeiten können sich Fahrgäste dort zu allen Belangen informieren und beraten lassen. Ein Umgebungsplan sowie ein Stadtplan fehlen. Auch die Wegeleitung für Fußgänger\*innen lässt zu wünschen übrig. Es sind keine Wegweiser zu bestimmten Vierteln, Plätzen, Sehenswürdigkeiten oder anderen Orten von Interesse unmittelbar an der Haltestelle zu sehen.

Die kurze Strecke vom Blechen Carré bis zur Haltestelle konnte im Test mit 61 % ein „befriedigend“ erreichen. Vor allem fiel die uneindeutige Kennzeichnung von Geh- und Radweg auf. Wer das Einkaufszentrum verlässt, findet sich auf einer Mischverkehrsfläche wieder, die Radfahrer\*innen und Fußgänger\*innen gemeinsam nutzen. Diese Form des gemeinsamen Weges birgt Konfliktpotenzial. Im Blechen Carré finden sich keine Hinweise oder Schilder zur Haltestelle des ÖPNV.

- Wegweiser- und Informationssystem für Fußgänger\*innen in und vor dem Bahnhofsgebäude installieren
- Mischverkehrsfläche an der „Stadtpromenade“ umwandeln in einen separierten Rad- und Gehweg, um Fußgänger\*innen zu schützen
- Ausreichenden Windschutz an Haltestellen des öffentlichen Nahverkehrs einrichten
- Weiterentwicklung des Fußgängerleitsystems in Cottbus mit Beschilderung zu ÖPNV-Haltestellen, zu wichtigen Vierteln, Sehenswürdigkeiten mit Angaben in Gehminuten

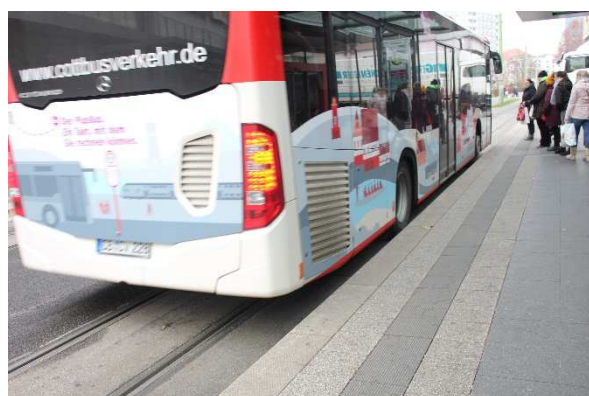
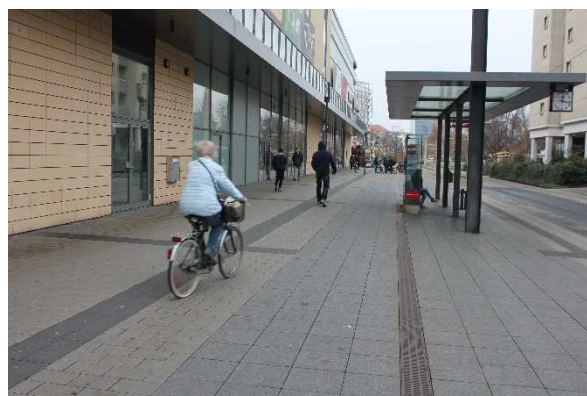
Die Blindenleitstreifen an der Haltestelle helfen beim Ein- und Aussteigen. Auf der Mischverkehrsfläche vor der Haltestelle teilen sich Radfahrer\*innen und Fußgänger\*innen den Platz.
